| TEMAT: | <b>OPINIA STANU TECHNICZNEGO ŚCIAN ZEWNĘTRZNYCH<br/> BUDYNKU BIUROWEGO PRZY UL. KOŁOWEJ 3 W<br/> KRAKOWIE W CELU OCENY MOŻLIWOŚCI WYKONANIA<br/> TERMOMODERNIZACJI ORAZ HYDROIZOLACJI ŚCIAN<br/> FUNDAMENTOWYCH</b> | |
| INWESTOR: | <b>OKRĘGOWA STACJA CHEMICZNO-ROLNICZA W KRAKOWIE<br/> UL. KOŁOWA 3<br/> 30-134 KRAKÓW</b> | |

**SIERPIEŃ 2020r**

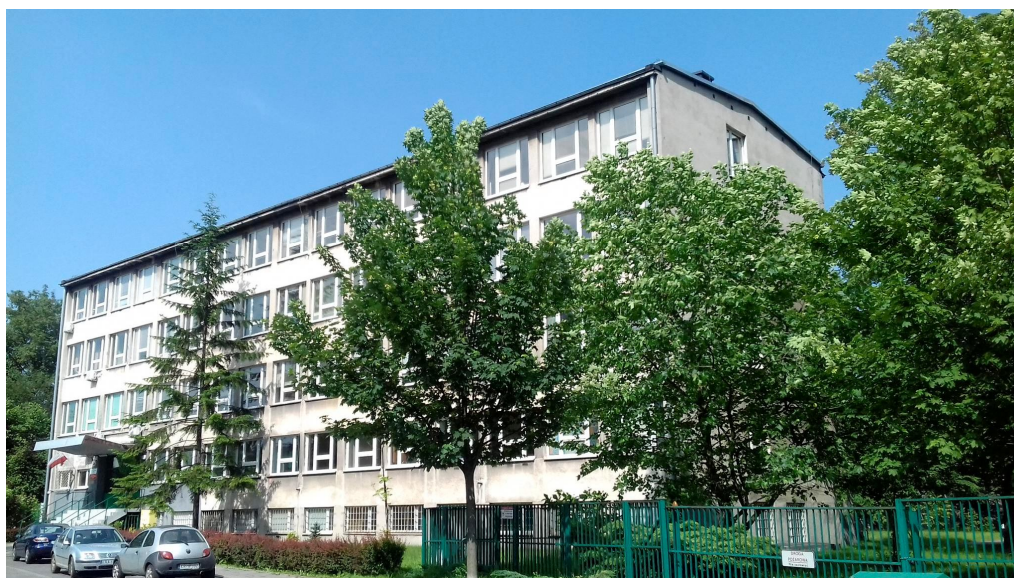
**Zdjęcie nr 1: Elewacja frontowa (zachodnia).**

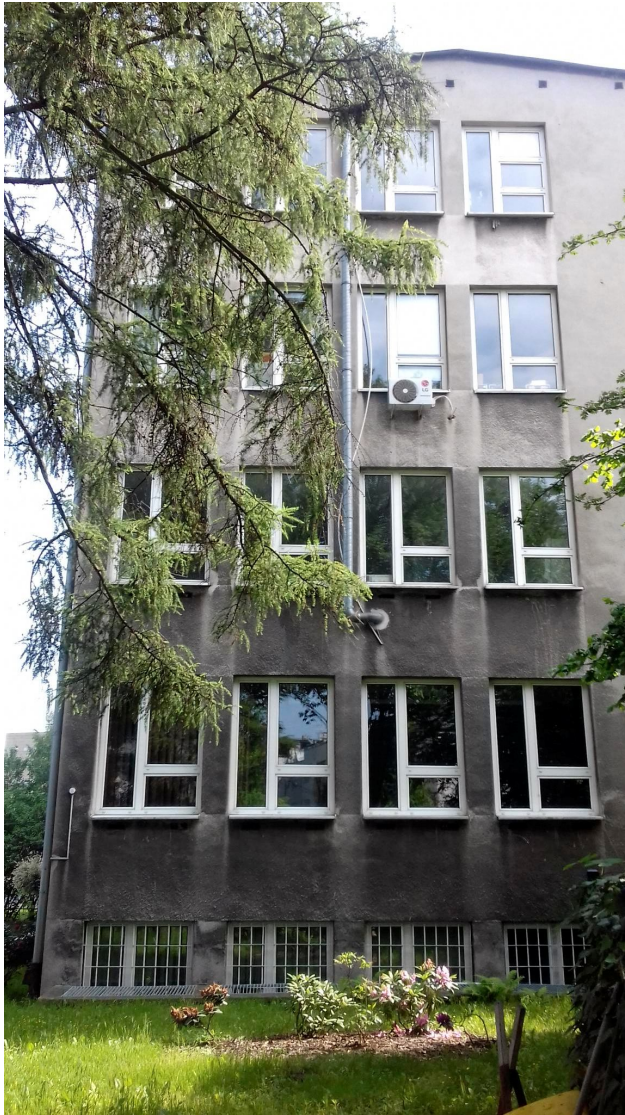
**Zdjęcie nr 2: Elewacja północna -boczna.**

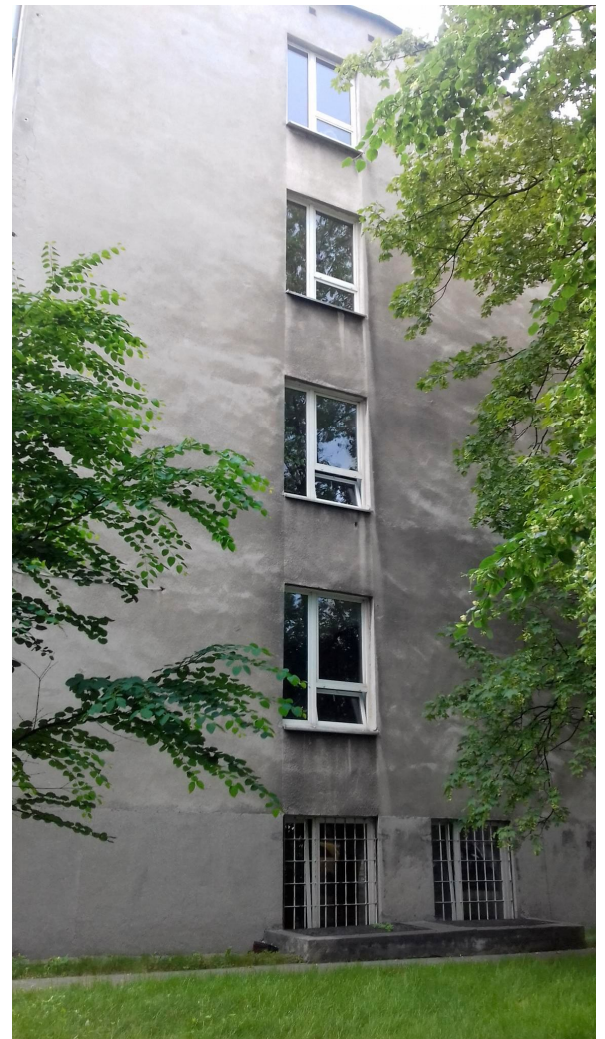
**Zdjęcie nr 3: Elewacja południowa.**

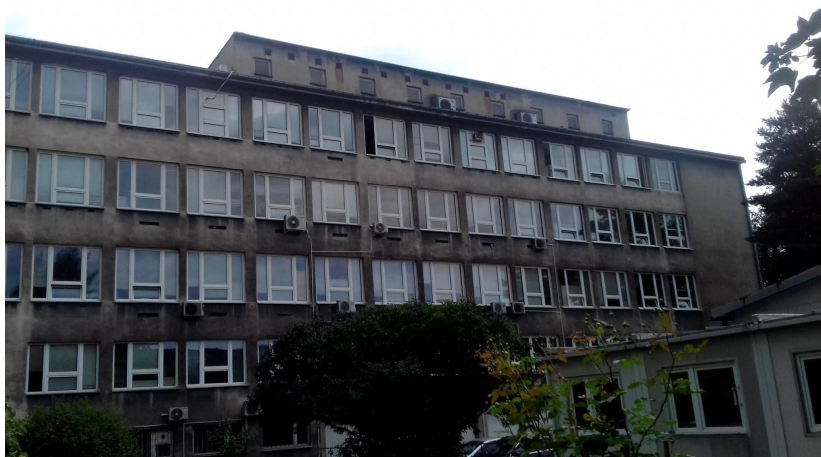
**Zdjęcie nr 4: Elewacja wschodnia.**

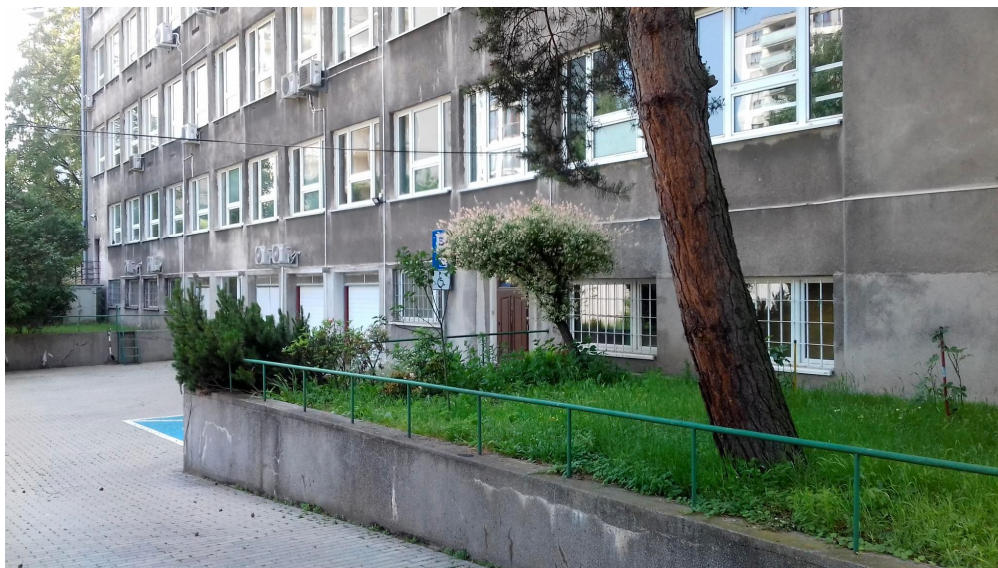
Zdjęcie nr 5: Elewacja wschodnia.
