### 3.4.2 STUDZIENKI BETONOWE PRZYOKIENNE

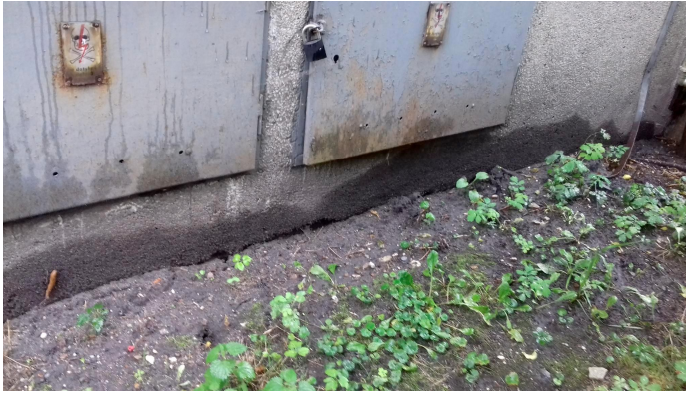
**Zdjęcie nr 6: Ściana fundamentowa (widoczne zawilgocenie ,brak opaski wokół budynku –elewacja północna (narożnik północno-zachodni)**

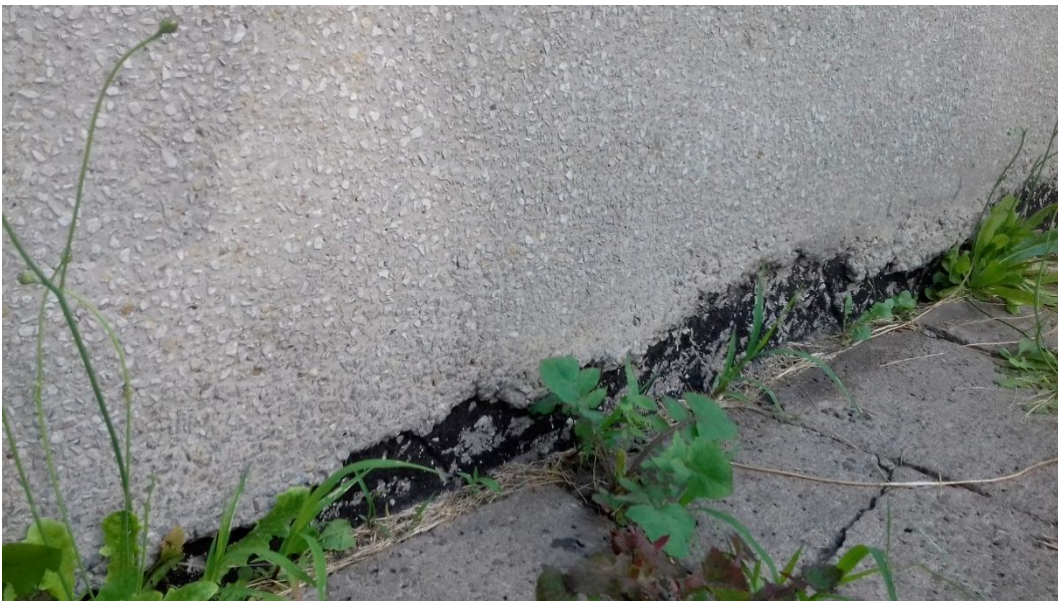
**Zdjęcie nr 7: Ściana fundamentowa (widoczna niezabezpieczona hydroizolacja- która uległa częściowej destrukcji i nie spełnia swojej roli--jest nieuszczelna) elewacja zachodnia .**

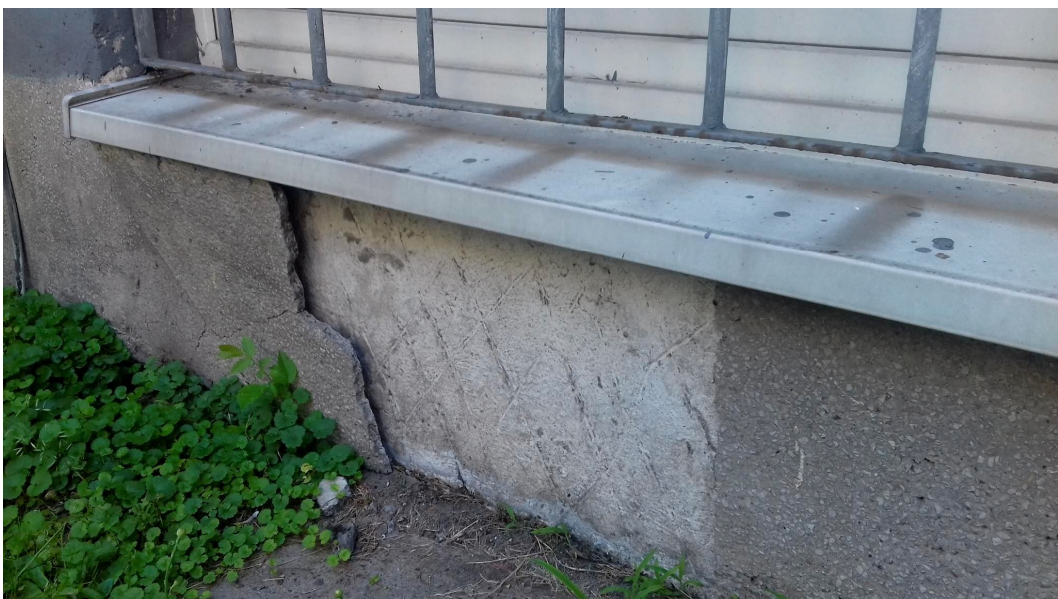
**Zdjęcie nr 8: Odpadnięty tynk przy ścianie.,widoczne odspojenia tynku , brak opaski wokół budynku-elewacja zachodnia**

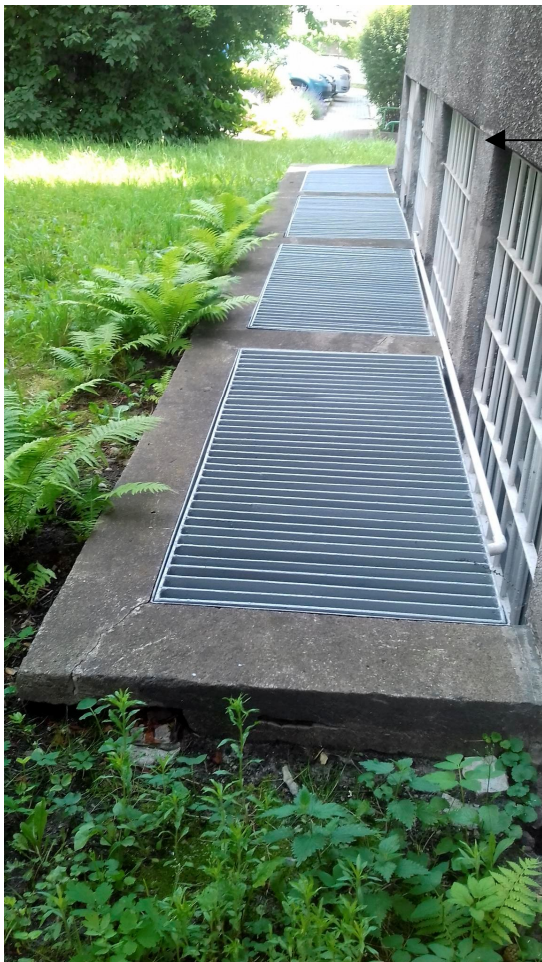
Studzienki przyokienne wykonane jako betonowe. Zaobserwowano liczne spękania, odspojenia oraz ubytki tynku. Dno miejscami zanieczyszczone, porośnięte roślinami. Brak drożności odpływu powodujący zaleganie wody opadowej.

#### STAN TECHNICZNY: NIEZADAWAJĄCY

Zdjęcie nr 9 – Zespół 4 studzienek – elewacja boczna północna.

Widoczne ubytki betonu na ściankach zewnętrznych,

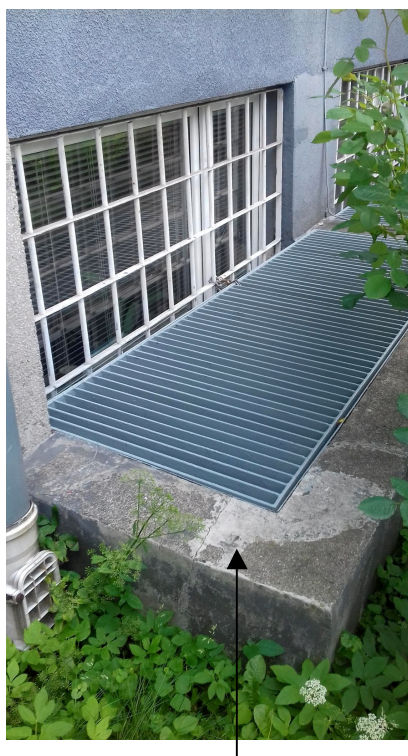
Zdjęcie nr 10 – Zespół 2 studzienek – elewacja frontowa zachodnia. Nieestetyczne zacieki

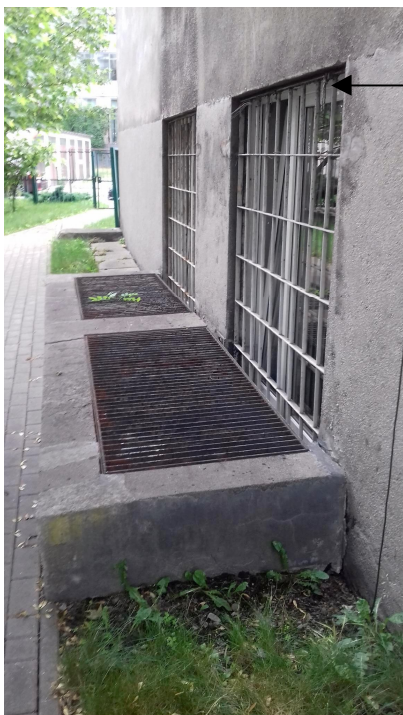
Zdjęcie nr 11 – Zespół 2 studzienek –

elewacja boczna południowa. kraty zabezpieczające zajęte korozją

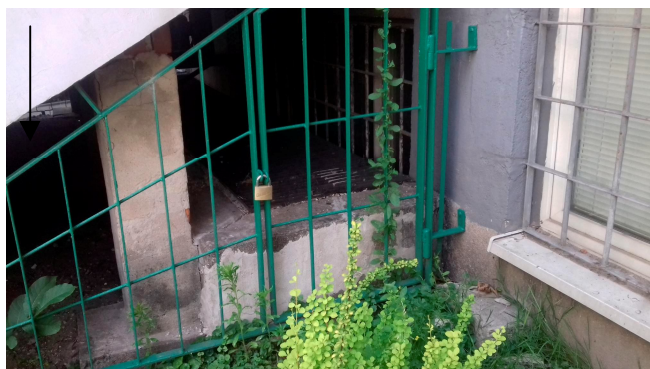
Zdjęcie nr 13,14 Studzienki przyokienne –elewacja północna. Brak drożności odprowadzenia wody opadowej, spękania płyty dennej. Woda opadowa zalega w studzience
