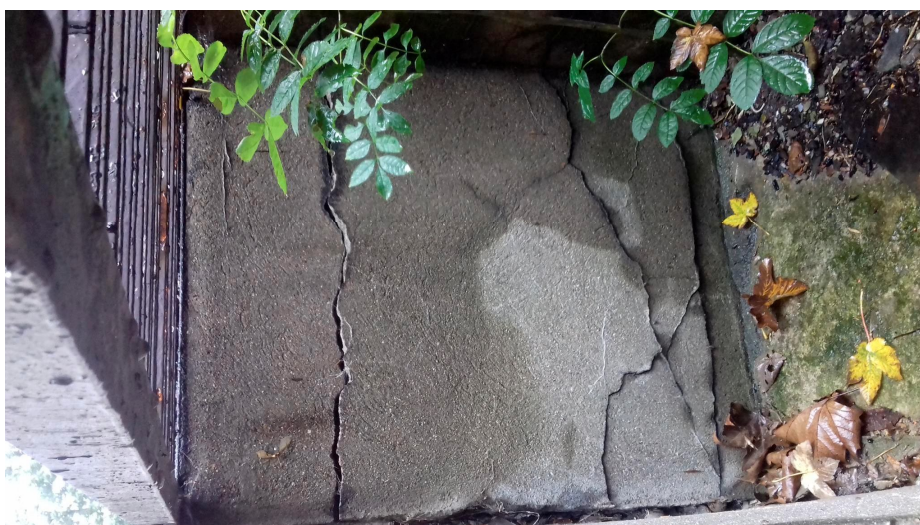
**Zdjęcie nr 15 Studzienki przyokienne –elewacja północna –Liczne spękania ścian bocznych**

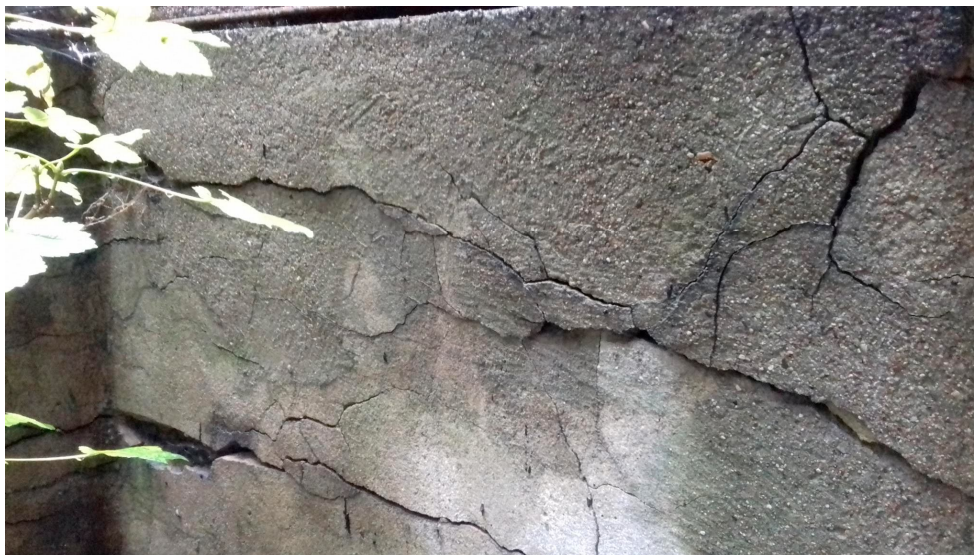
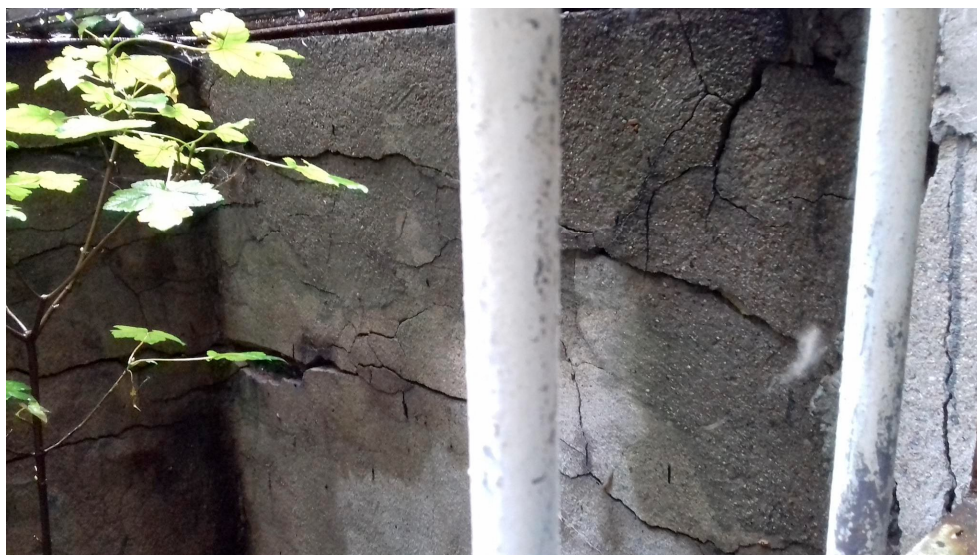
**Zdjęcie nr 16,17 Studzienki przyokienne –elewacja południowa –Liczne spękania ,zarysowania ścian bocznych**

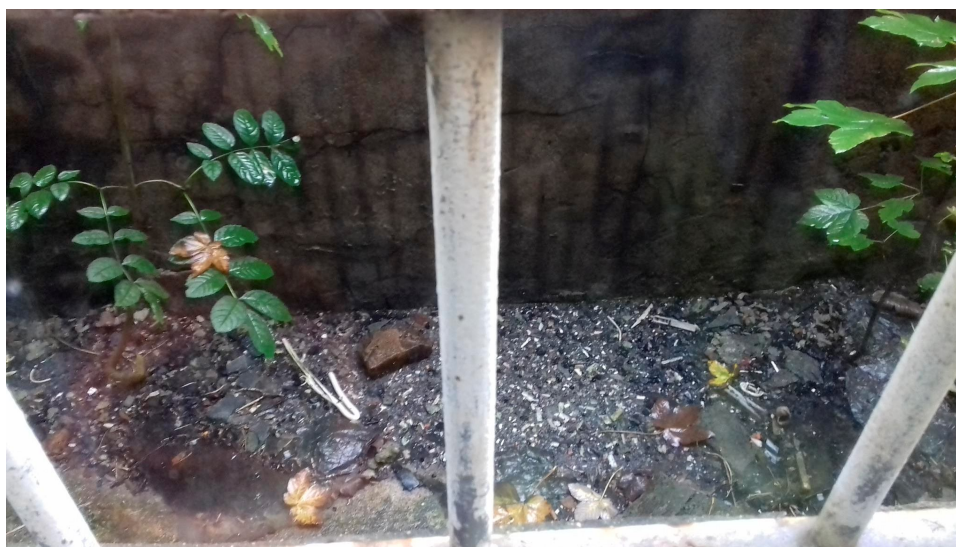
**Zdjęcie nr 18 Studzienki przyokienne –elewacja południowa –Dno studzienki zanieczyszczone , dno porośnięte roślinnością . Brak drożności**

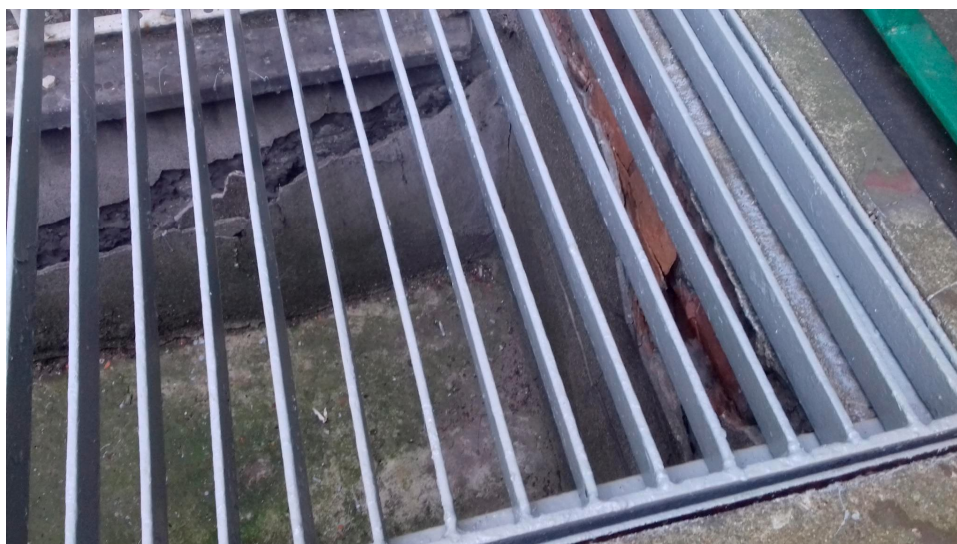
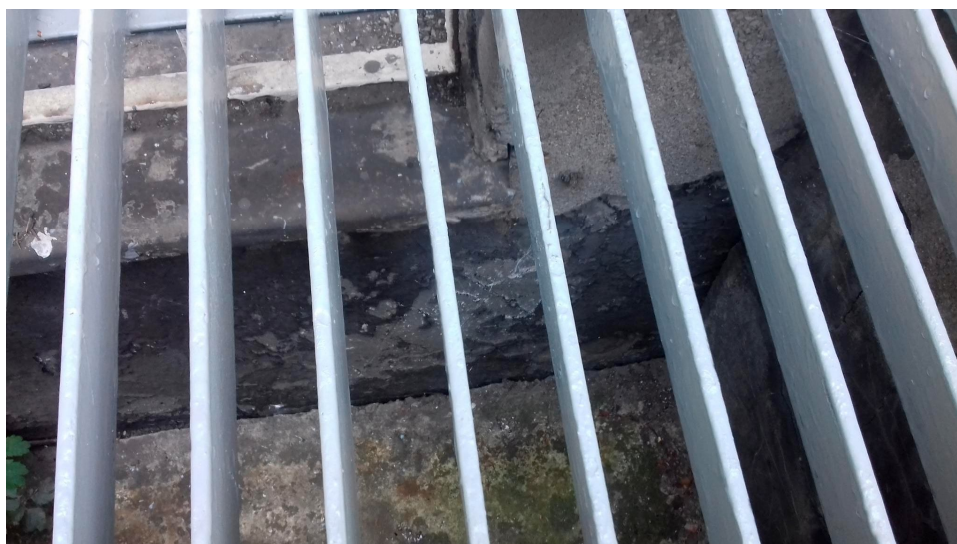
**Zdjęcie nr 19,20 Studzienki przyokienne –elewacja zachodnia –frontowa –Dno minimalnie porośnięte roślinnością . Odpadanie tynku , spękania i zarysowania .**
