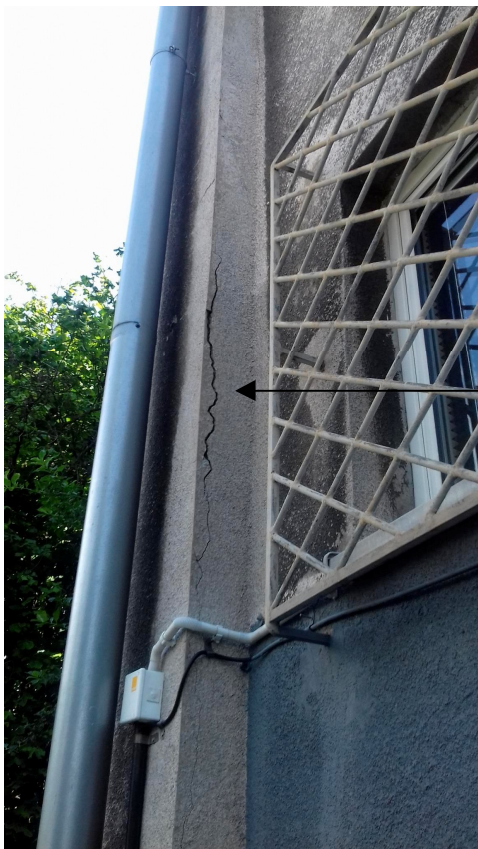
**Zdjęcie nr 21: Pęknięty tynk ściany zewnętrznej na filarze – narożnik północno-zachodni**

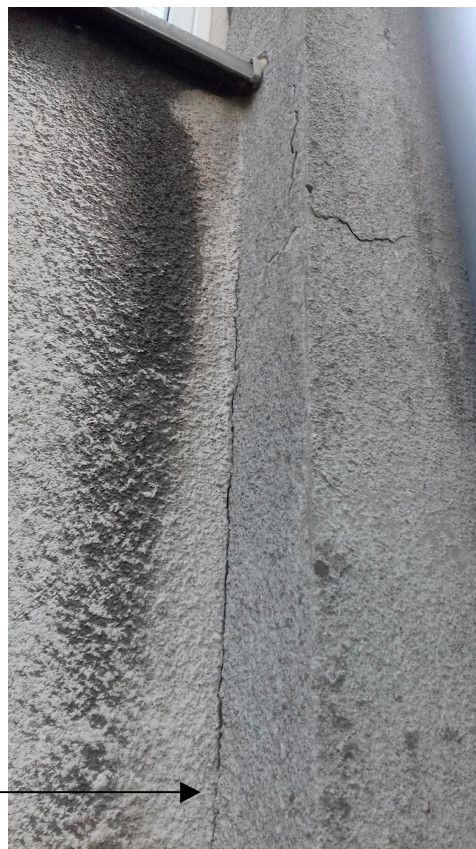
**Zdjęcie nr 22: Pęknięty tynk ściany zewnętrznej na filarze – narożnik zachodnio-południowy**

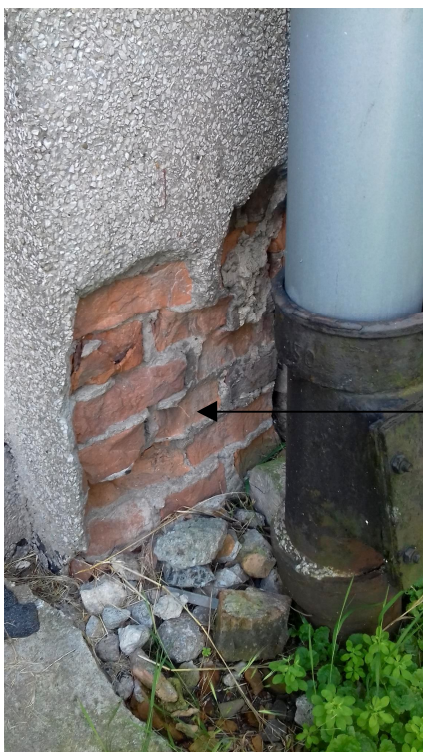
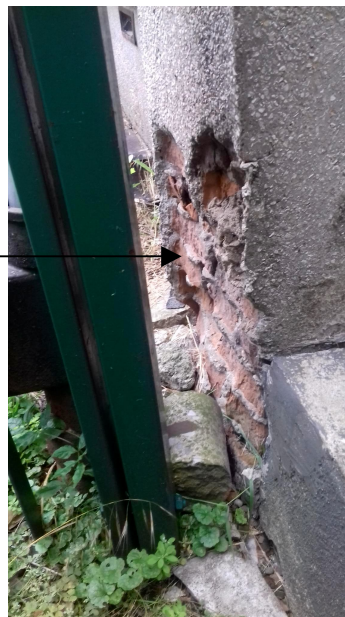
**Zdjęcie nr 23,24 Odprysk tynku ściany zewnętrznej przy rurze spustowej –narożnik zachodnio-południowy**

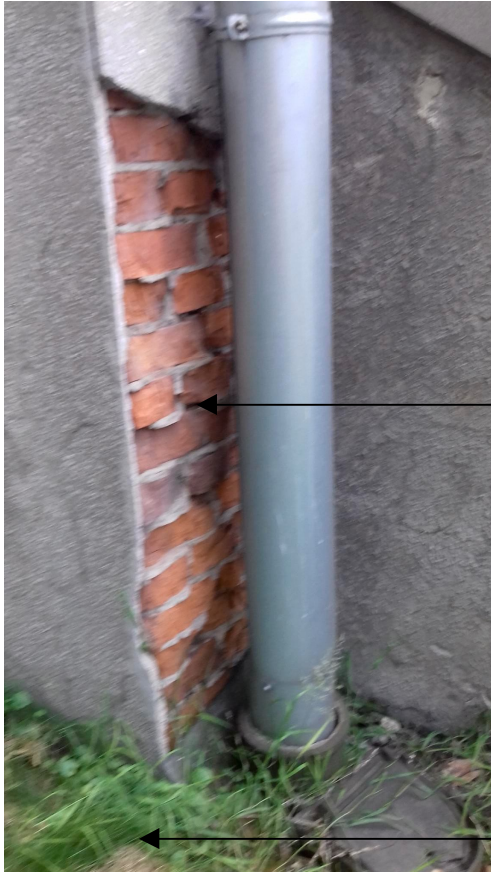
**Zdjęcie nr 25 Odprysk tynku ściany zewnętrznej przy rurze  
spustowej –narożnik południowo-wschodni**

**Brak opaski wokół budynku**

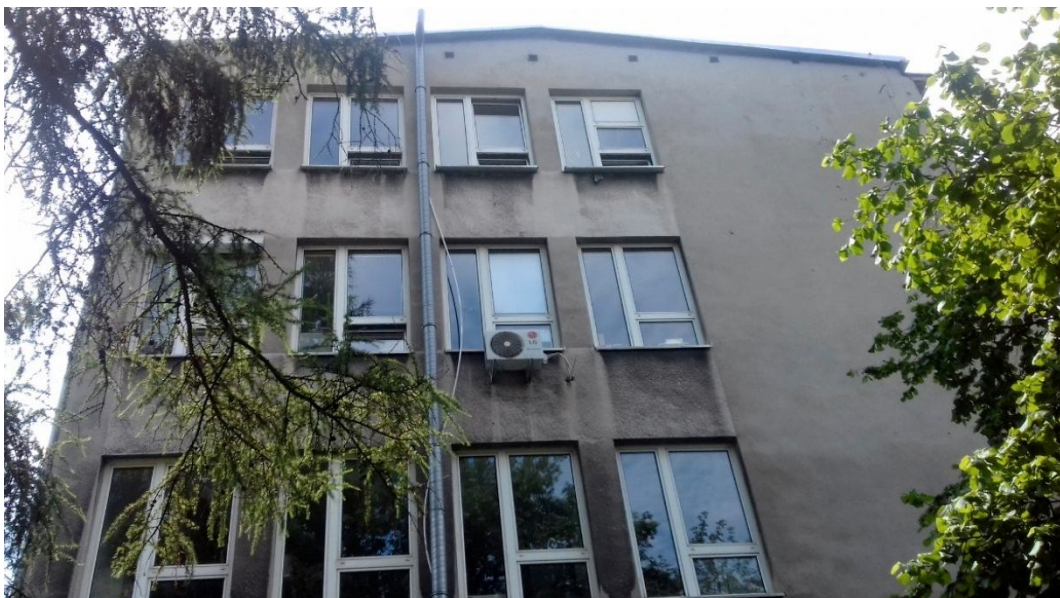
**Zdjęcie nr 26: Zabrudzenia na elewacji, lokalne zaciekiw pasach przyokiennych**

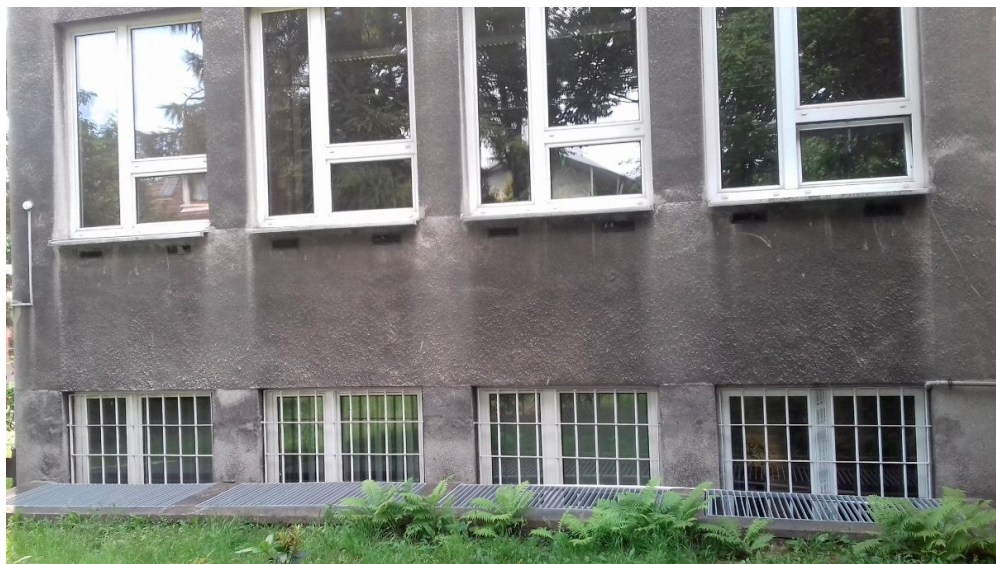
**Zdjęcie nr 27: Zabrudzenia na elewacji, lokalne zacieki w pasach przyokiennych**

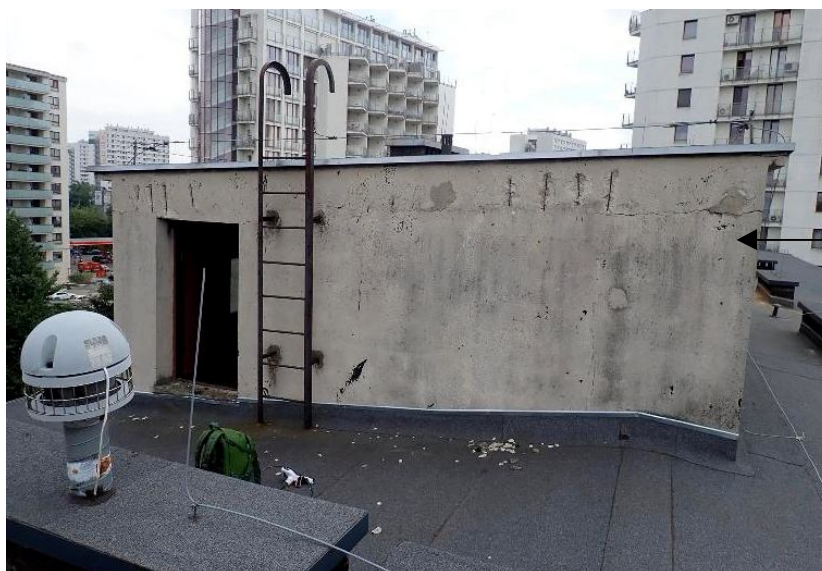
Odspojenie  
płyty/stropodachu

**Zdjęcie nr 28: Zabrudzenia na elewacji, liczne zacieki, odspojenie płyty stropodachu – kondygnacja techniczna – elewacja północna.**

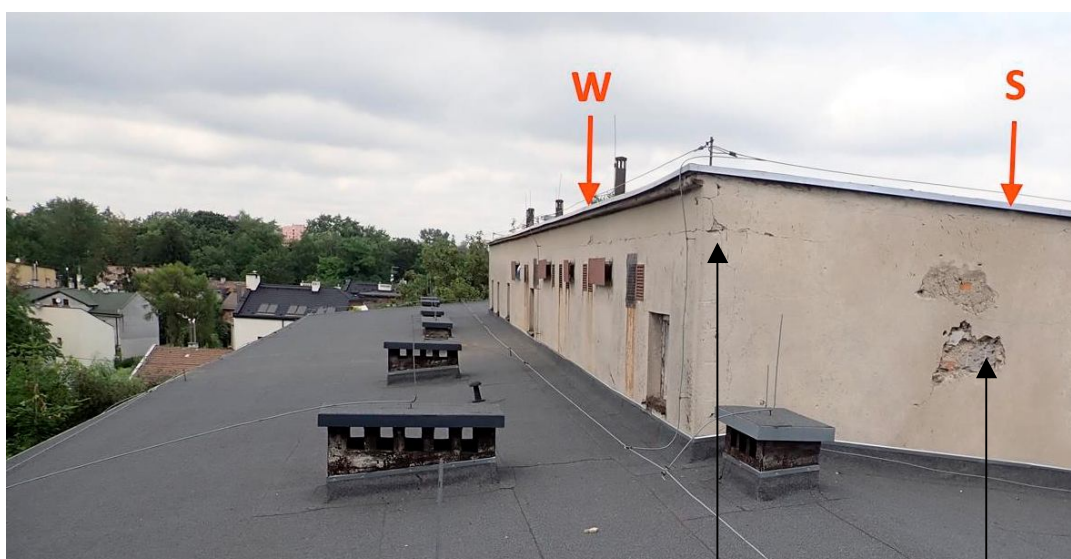
**Zdjęcie nr 29: Zabrudzenia na elewacji, liczne zacieki, odspojenie płyty stropodachu, odpryski tynku – kondygnacja techniczna – elewacja zachodnio-południowa.**
