### 3.4.5 ELEWACJE BUDYNKU ,GZYMS, RURY SPUSTOWE , PARAPETY ,KRATY OKIENNE, INSTALACJE ODGROMOWE , KLIMATYZACJA –JEDNOSTKI ZEWNĘTRZNE , TELETECHNICZNE I INNE ITP

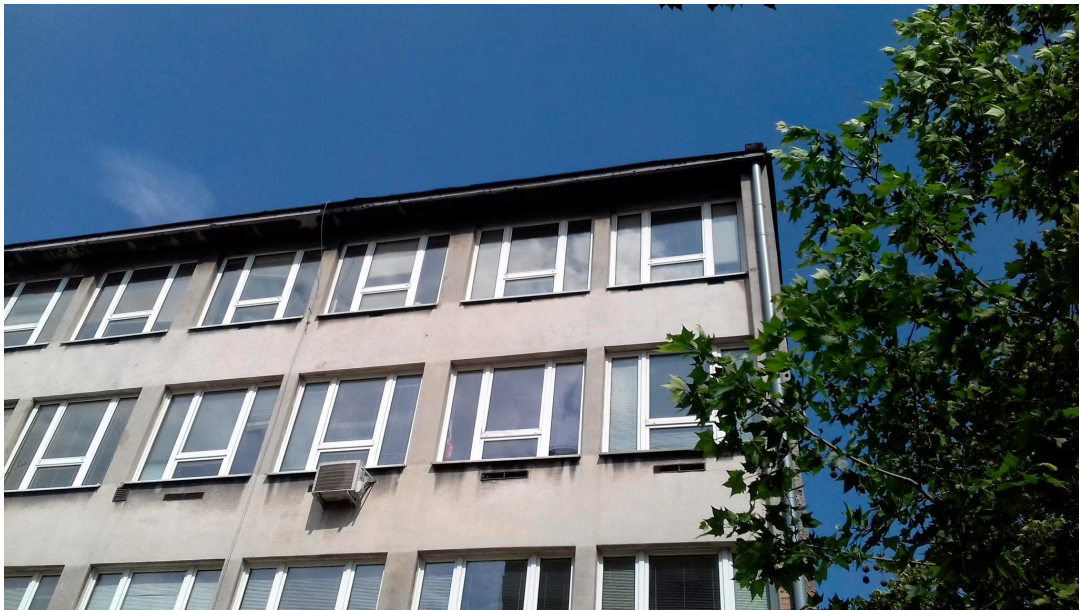
Gzyms betonowy – liczne zacieki , ubytki płyty żelbetowej przy otworach na rury spustowe Rynny i rury spustowe –nie zauważono nieszczelności. Parapety stalowe miejscowo objęte rdzą, Kraty stalowe – miejscowo objęte rdzą, Instalacje zewnętrzne stan dobry – naturalne zużycie wynika z okresu użytkowania .

Zdjęcie nr 34 Gzyms –elewacja zachodnia frontowa – zacieki , ubytki płyty przy rurach spustowych

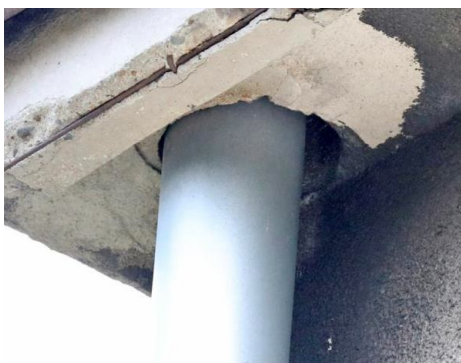
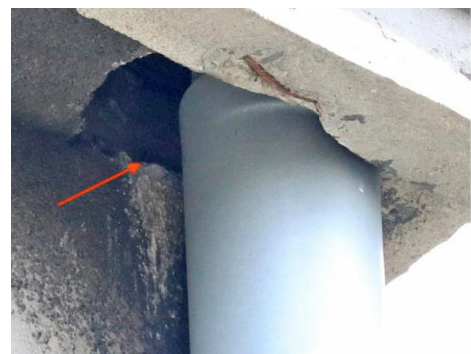
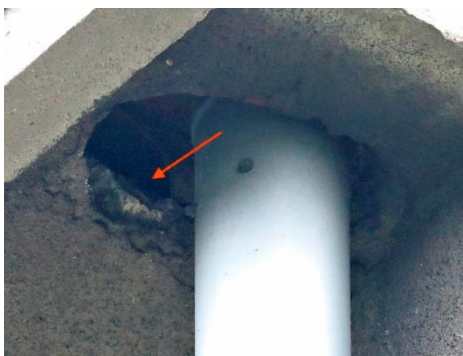
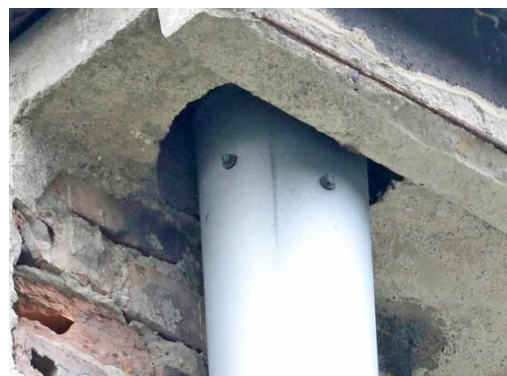
Zdjęcie nr 35,36,37,38 Gzyms + rury spustowe ,liczne ubytki płyty przy rurach spustowych ,widoczne zbrojenie zajęte rdzą ,dość mocno widoczne ubytki tynku na ścianie ( widoczny mur z cegły pełnej)

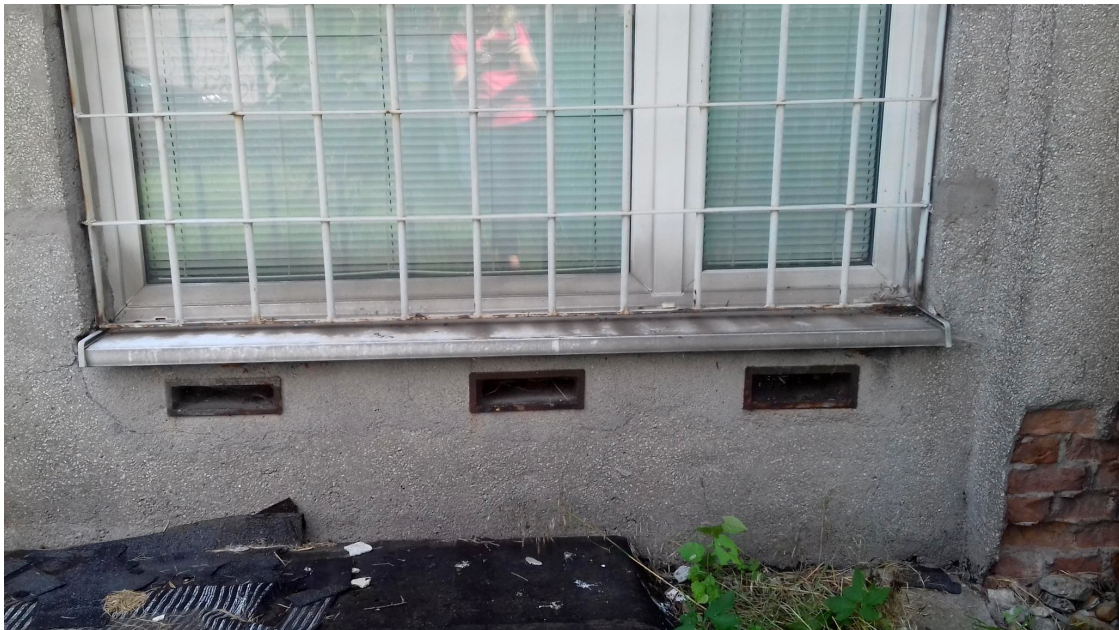
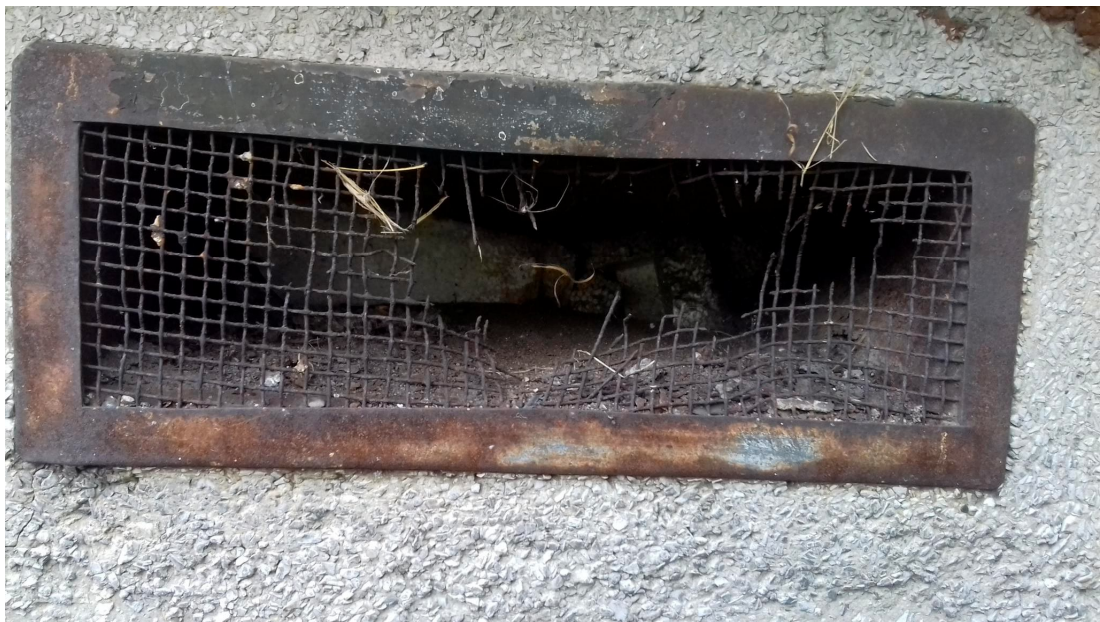
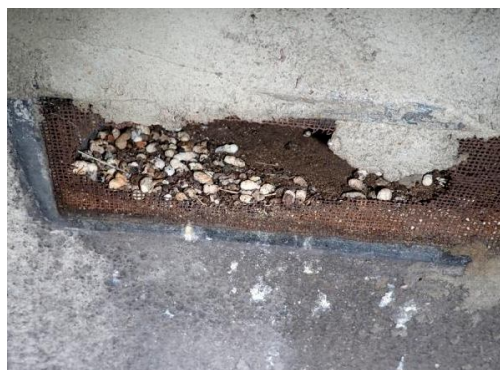
Zdjęcie nr 39,40,41 Kratki wentylacyjne w złym stanie technicznym, zniszczona siatka, kratki stalowe zardzewiałe, zatkane przez ptasie gniazda, Od wewnątrz pomieszczeń – otwory wentylacyjne zamurowano.

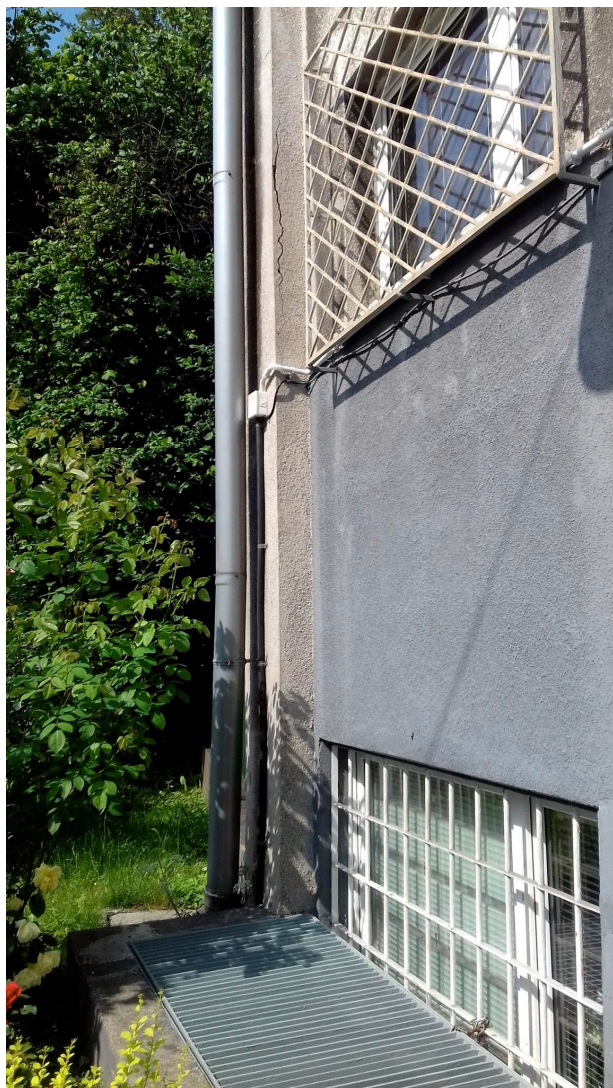
**Zdjęcie nr 42** Kraty w oknach – w oknach piwnicznych montowane wewnątrz wnęk okiennych natomiast kraty w oknie na parterze montowana na zewnątrz wnęki okiennej .Stan techniczny –dobry . Miejscowo objęte rdzą .

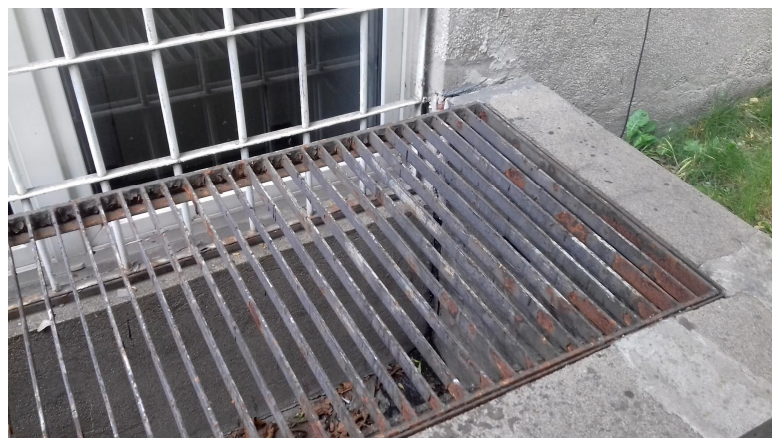
**Zdjęcie nr 43** Kraty zabezpieczające studzienki przyokienne Stan techniczny –dobry . Miejscowo objęte rdzą – od strony południowej
