### 3.4.4 ELEWACJE BUDYNKU - SCHODY WEJŚCIOWE

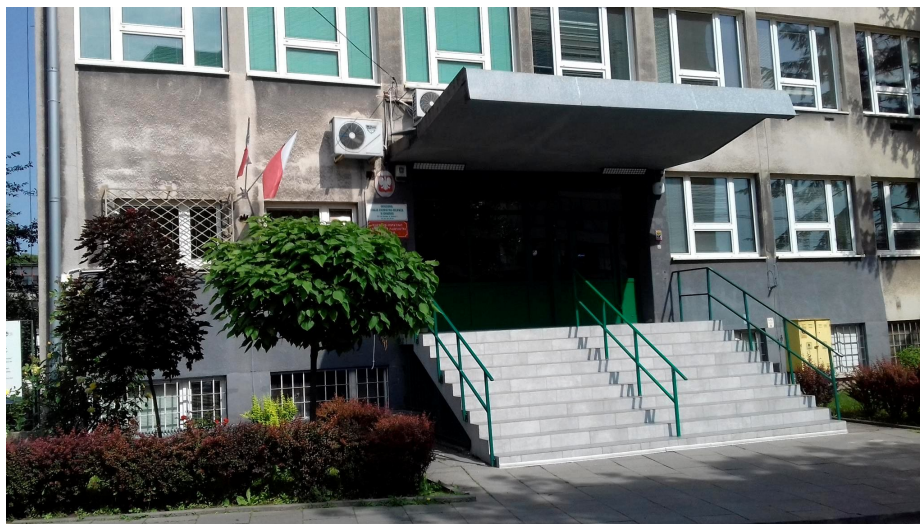
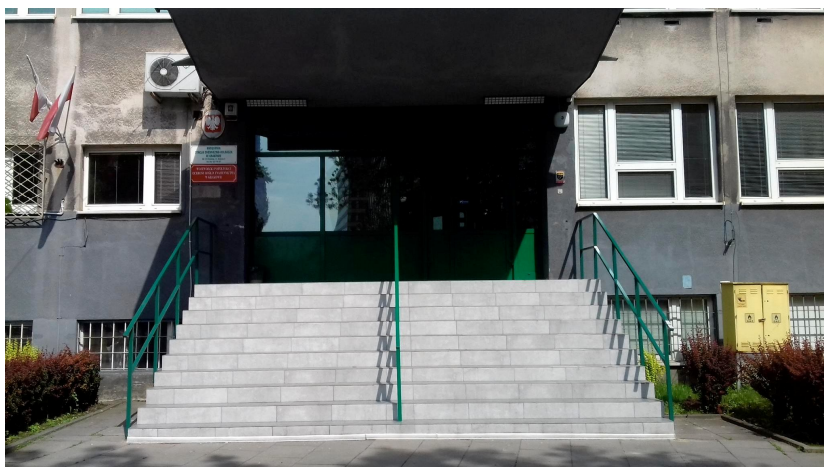
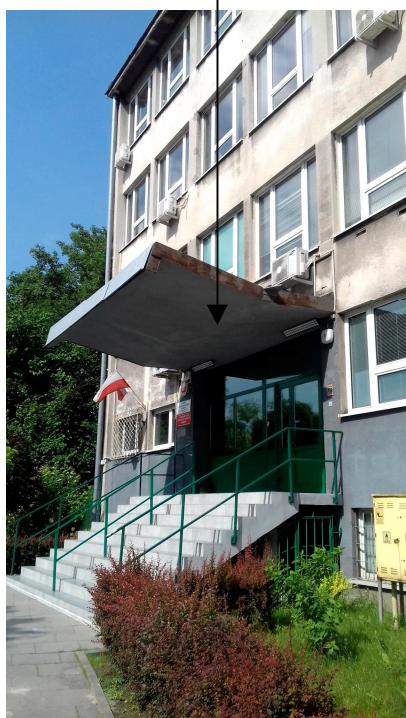
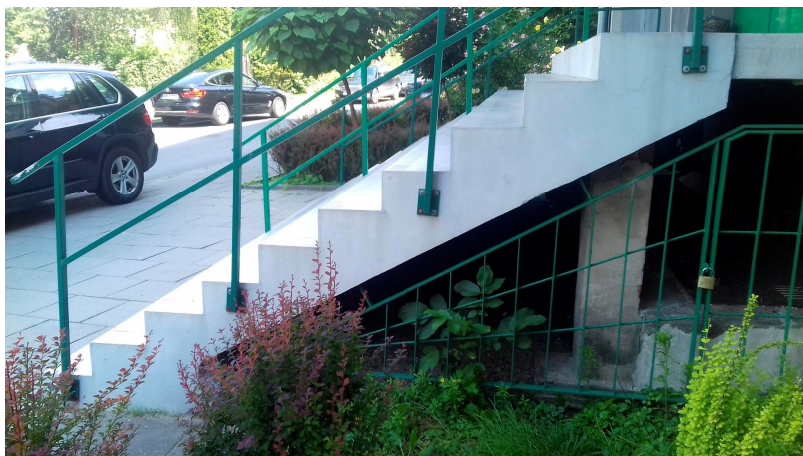
Zdjęcie nr  
30,31,32,33  
Główne schody  
wejściowe –  
elewacja  
zachodnia  
frontowa

Schody zewnętrzne główne od strony zachodniej –elewacja frontowa Wykonane jako żelbetowe .Okładzina schodów - płytki gresowe . Nie stwierdzono uszkodzeń konstrukcyjnych.Zadaszenie nad schodami –obróbki blacharskie miejscowo zajęte rdzą.

**STAN TECHNICZNY: DOBRY.**

Obróbka blacharska – widoczna korozja

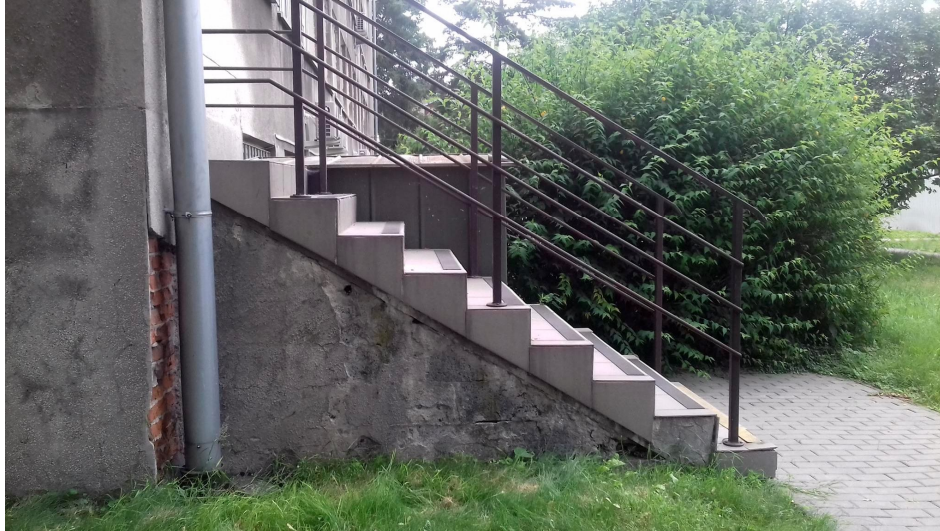
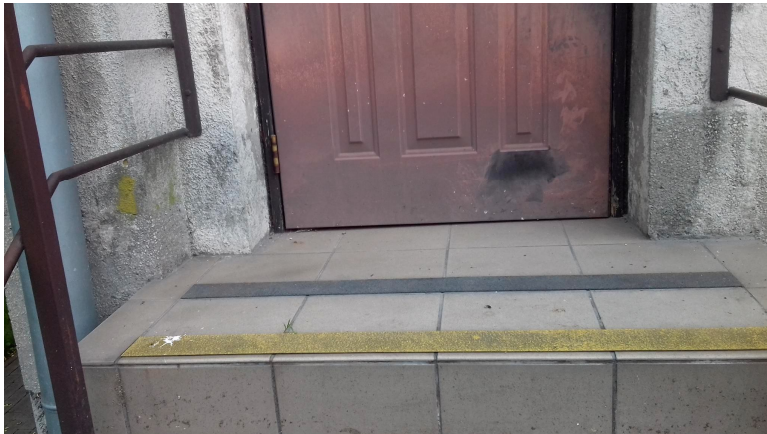
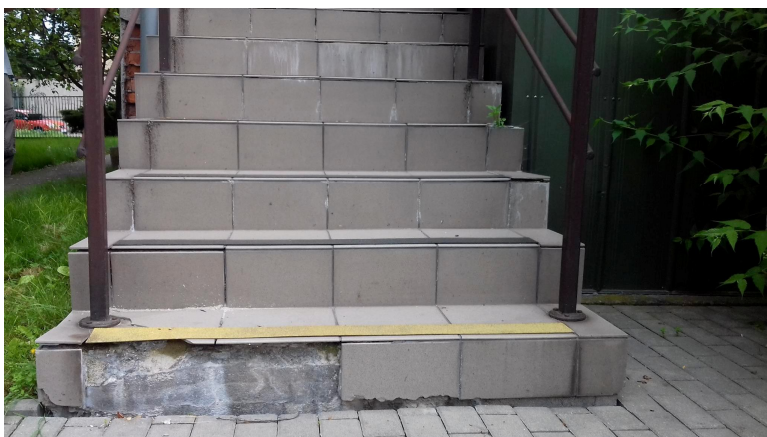
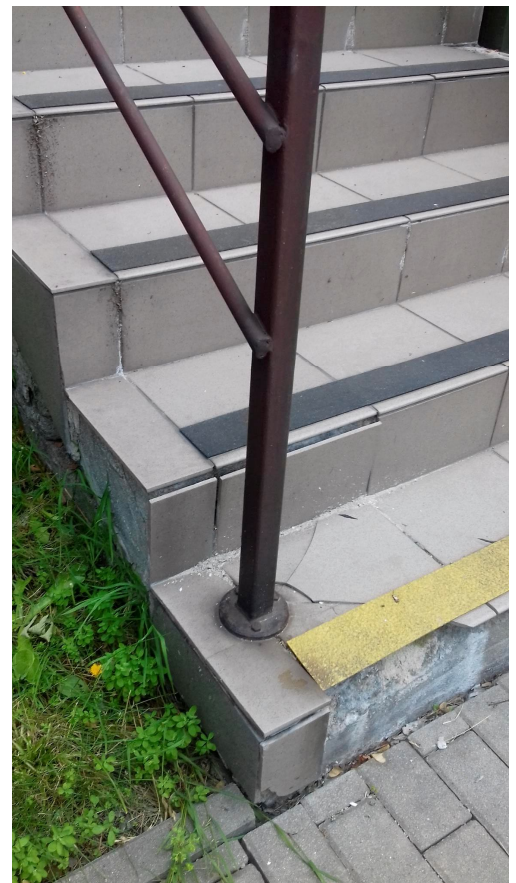
Zdjęcie nr 34,35,36:,37 Dodatkowe schody wejściowe –elewacja wschodnia ogrodowa

Schody zewnętrzne dodatkowe od strony wschodniej –elewacja ogrodowa Wykonane jako żelbetowe .Tynki na ściankach bocznych miejscowo odparzone. Ubytki tynku bliżej gruntu . Okładzina schodów - płytki gresowe w stanie niezadawalającym . Ubytki płytek na pierwszym stopniu wejściowym-przy gruncie, liczne spękania pytek . Nie stwierdzono uszkodzeń konstrukcyjnych. Brak zadaszenia.

**STAN TECHNICZNY: ŚREDNI.**
